Trabajos de reparación de las pilas Norte y Sur del Puente de Rande. Redondela y Moaña, provincia de Pontevedra (España)

*Repair works on North and South piles of Rande's Bridge. Redondela and Moaña,
Pontevedra (Spain)*

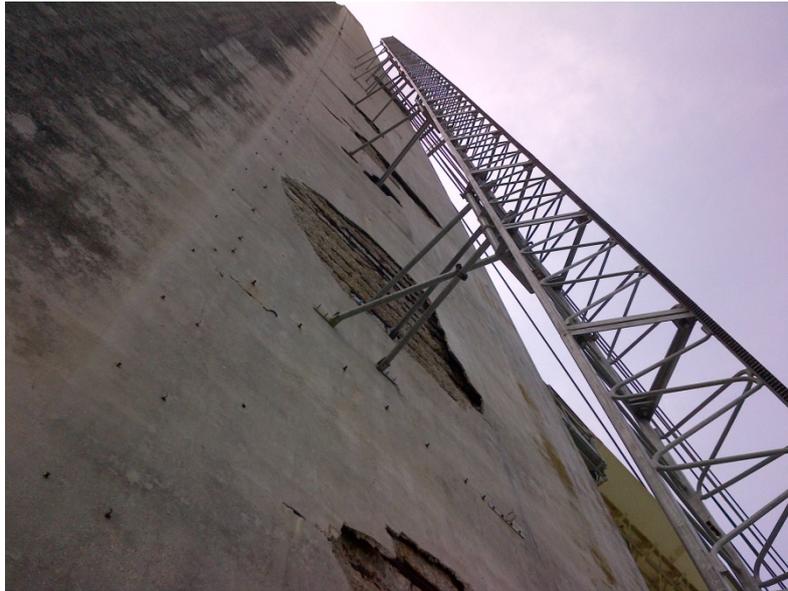
La cara más dañada de la pila Sur pertenecía a su fuste Este, que era el más expuesto al efecto de los vientos de dirección suroeste, característicos en invierno por su intensidad y continuidad, y presentaba grandes zonas de hormigón despegadas, en las que se podía ver que la armadura

estaba severamente corroída. Sin desaparecer del todo, aparentemente la densidad de la patología vista disminuía a partir de los 30 m de altura aproximadamente.

En otras caras la extensión de zonas degradadas era aparentemente menor, pero en una primera inspección visual se constató por golpeo que existían zonas huecas de extensión importante, en las que se estaba desarrollando un proceso de delaminación del hormigón en forma de lajas de unos 20 mm de espesor, que alcanzaba hasta 80 mm de profundidad. Como para el otro paramento, a partir de 30 m de altura parece, al menos visualmente, que las patologías se atenúan.

Figura 2. Daños en fuste de pila Sur.

Para la eliminación del hormigón deteriorado se empleó hidrodemolición a muy alta presión (hasta 2500 bar). Para ello fue necesario preparar previamente el soporte, mediante picado con martillo neumático. La hidrodemolición, que alcanzaba una profundidad de unos 100 mm, se realizó por bataches alternos de 1.60 metros de altura para evitar dejar armaduras totalmente descubiertas con longitud excesiva. En general el estado de la armadura vertical era aceptable, siendo necesario en algún caso reponer armaduras horizontales que presentaban corrosión.

Seguidamente a la hidrodemolición de un batache se procedía a la aplicación del mortero de reparación mediante proyección en capas sucesivas de 3 cm, hasta la reconstrucción total de la sección original de hormigón.

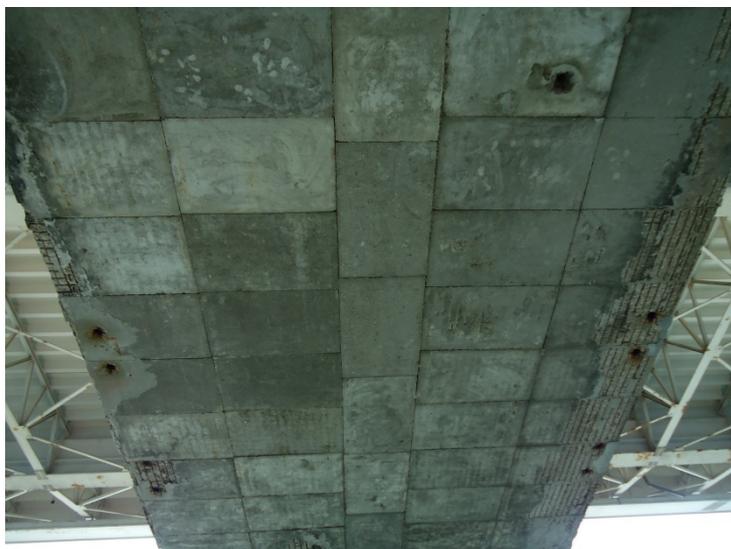
También se observaron daños en la cara inferior del travesaño bajo tablero, en particular armaduras vistas en aproximadamente el 10% de la superficie, y con mayor presencia en las esquinas y proximidades de los desagües (ver Figura 3).

Figura 3. Daños en cara inferior de travesaño de pila Sur.

Para el caso particular de la cara inferior de travesaño bajo el tablero, se optó por la aplicación previa sobre la armadura pasiva de un mortero cementoso anticorrosivo, monocompente y por tanto de fácil aplicación.

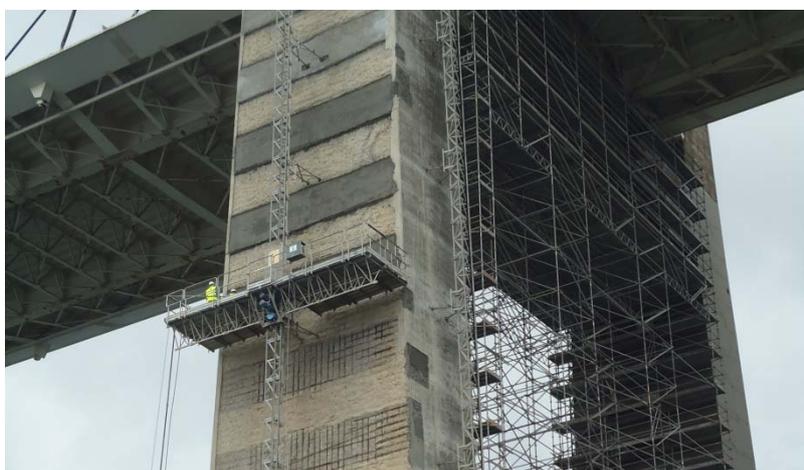
Figura 4. Reparación por bataches.

Finalizada la reparación de un batache, se procedía a hidrodemoler el siguiente en el orden establecido, y a la reconstrucción con mortero.

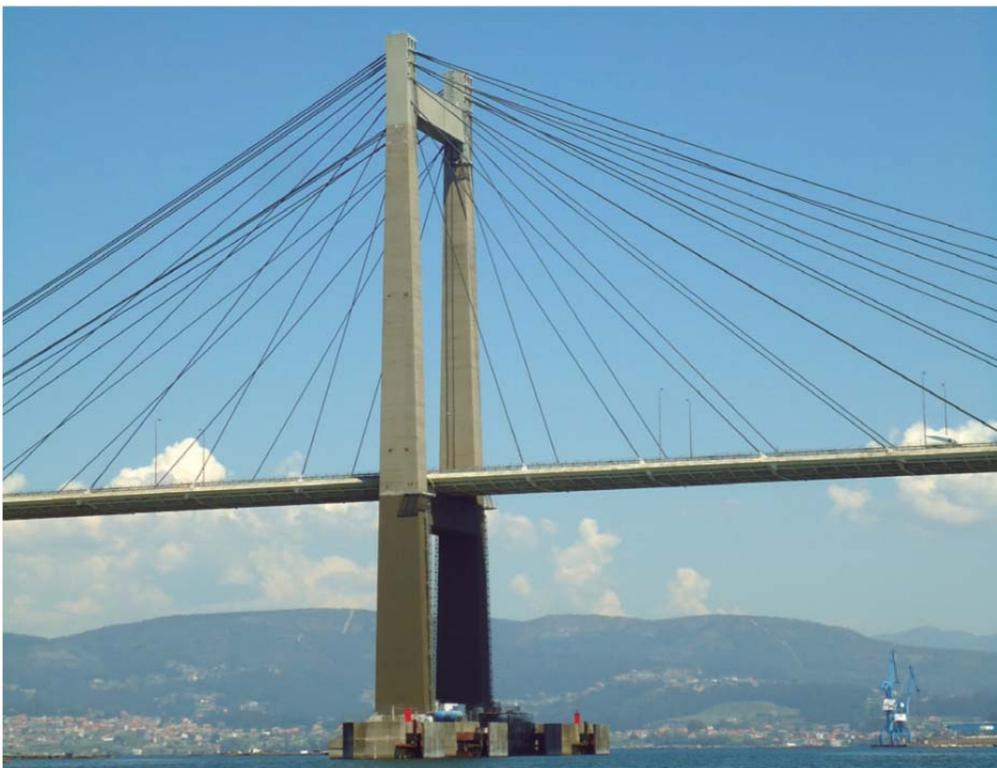
Figura 5. Aspecto final tras reparación.

Una vez terminada la regeneración de los volúmenes originales de las secciones de hormigón, los trabajos de reparación concluyeron con la aplicación de un revestimiento cementoso con un producto, también de Mapei, y tipificado como Clase I según norma EN 1504-2 [3], que presentaba unas excelentes propiedades elásticas. A la vez que ser impermeable a la acción del agua (capaz de soportar una presión positiva de hasta 1.5 atm) y a la penetración de sustancias nocivas tales como cloruros y sulfatos, presentaba permeabilidad al vapor de agua, por lo que permitía la salida de la humedad interna del soporte. Este mortero cementoso bicomponente fue aplicado con unos consumos aproximados de 3,00 kg/m², o espesores de 2 mm.
