Refuerzo de estructura de cubierta en centro comercial frente a inestabilidad por acumulación de agua de lluvia en la ciudad de Buenos Aires (Argentina)

Strengthening against ponding instability of a shopping mall roof supporting structure, Buenos Aires (Argentina)

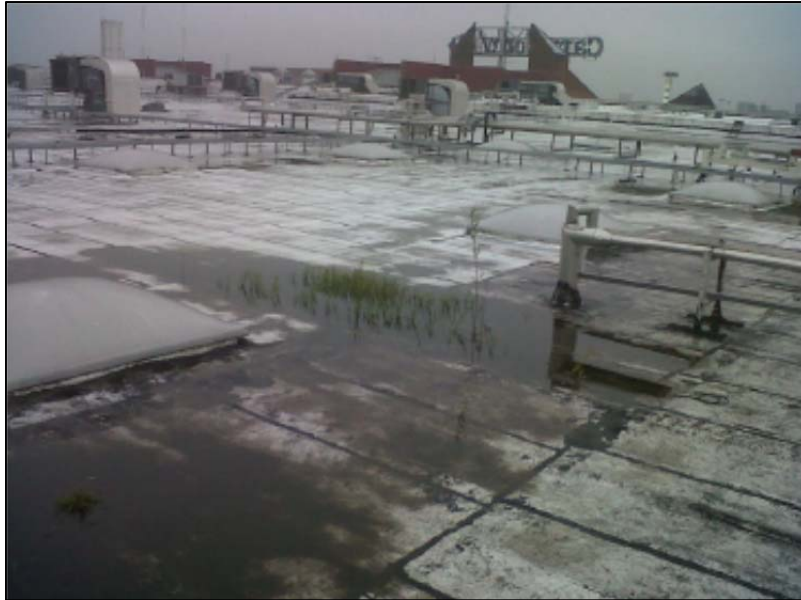
La estructura de cubierta objeto de estudio pertenece a un centro comercial en la ciudad de Buenos Aires y ocupa un área de 19500 m². La estructura presentaba antecedentes de deformabilidad así como escasa pendiente (1%), por lo que era vulnerable a la aparición del fenómeno de inestabilidad por acumulación de agua (“ponding”), como se aprecia en la figura 1.

Figura 1. Vista exterior de la cubierta.

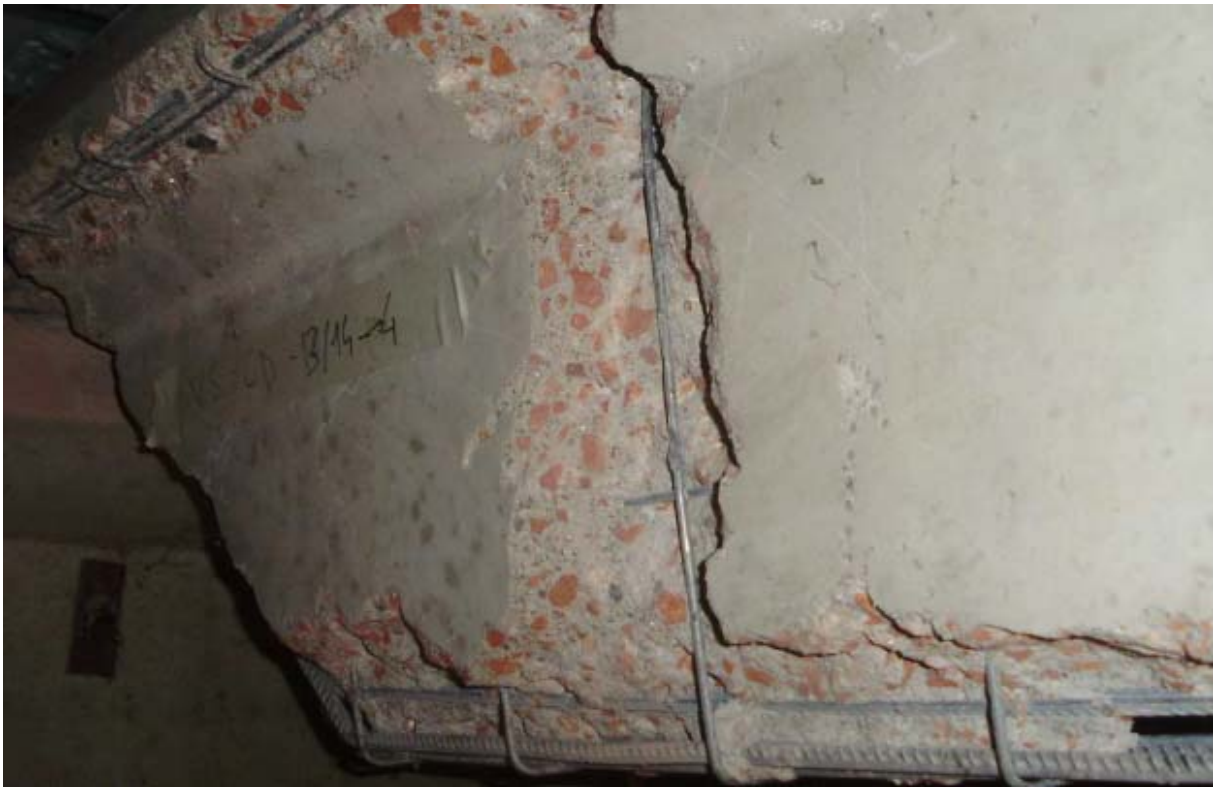
- Se detectó el empleo de cascote de ladrillo como árido para la fabricación de vigas y columnas (ver figura 4). No obstante, la resistencia a la compresión conforme a ensayos se estableció en 35 MPa.

Figura 4. Inspección de vigas secundarias.

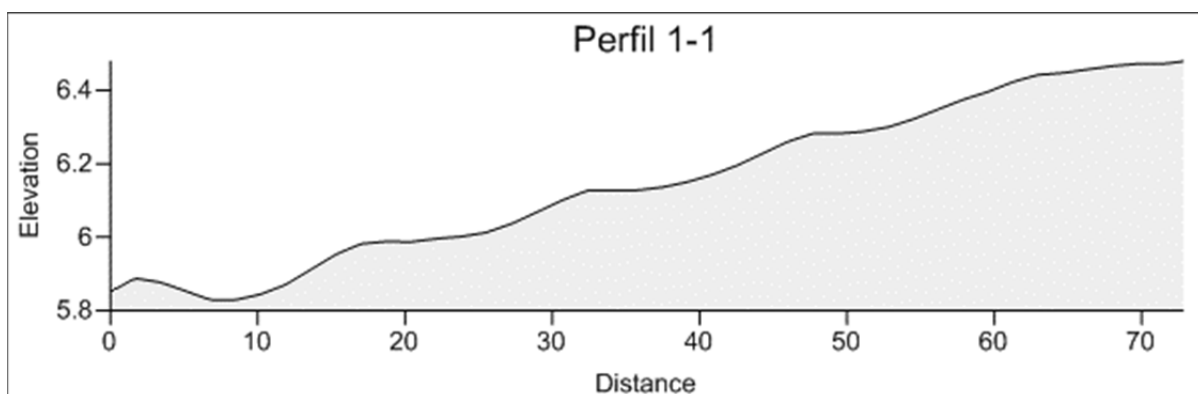
Figura 6. Perfil Longitudinal en eje de Vigas Principales

En el perfil correspondiente a las vigas principales que se define en la figura 6, se observa cómo la pendiente de flujo del agua de lluvia está afectada por la flecha de las vigas principales, existiendo unos “picos” en la zona de apoyo en pilares. Adicionalmente en la zona final se produce una zona de encharcamiento.

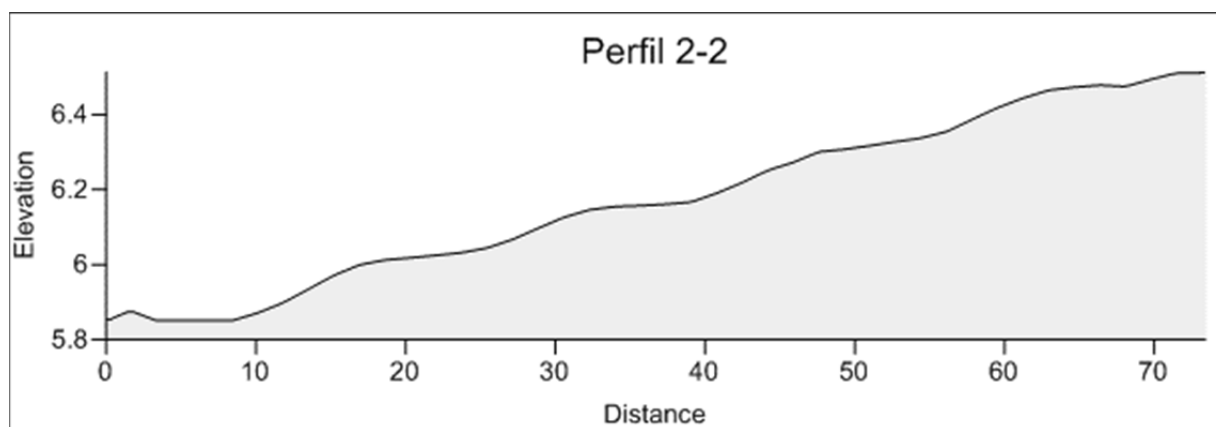
Figura 7. Perfil Longitudinal en centro de vano de Vigas Secundarias

En el perfil correspondiente al centro de vano de las vigas secundarias que se muestra en la figura 7, se observa cómo la pendiente de flujo del agua de lluvia está relacionada directamente con la flecha de las vigas principales, y en todo caso el efecto que generan las flechas existentes en las vigas secundarias es el de “suavizar” la línea de pendiente (al no existir los picos en la zona de apoyo en pilares que sí existen en las vigas principales).

Al igual que en el perfil anterior, en la zona final se produce una zona de encharcamiento.

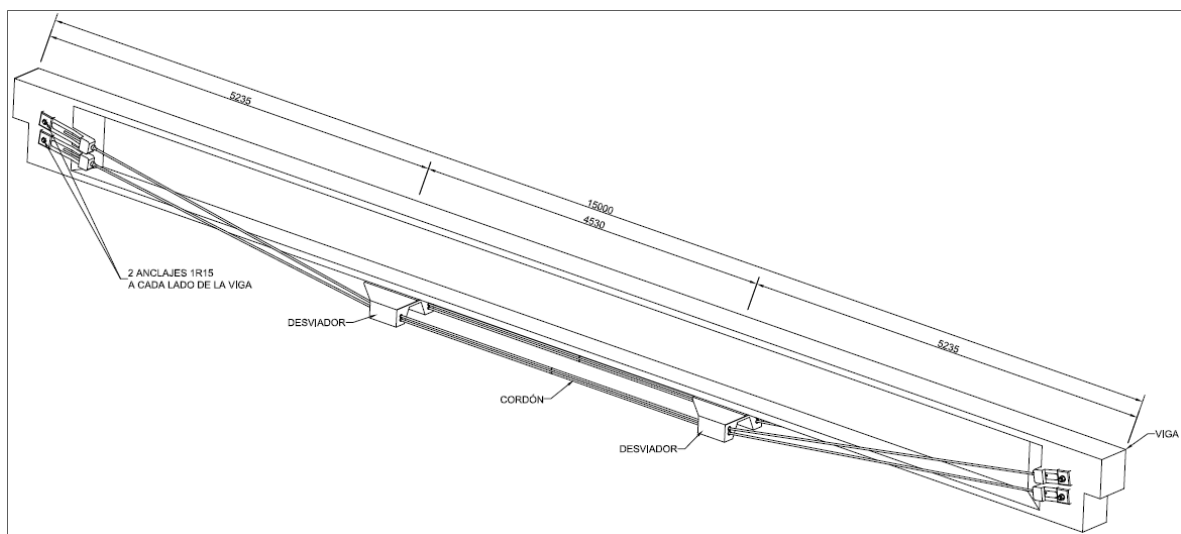
Figura 8. Refuerzo de viga principal.

Los resultados obtenidos en las comprobaciones corroboraron las deficiencias a flexión y cortante detectadas en fase de anteproyecto. En cuanto a las flechas, los valores obtenidos promedio fueron de 32.7 mm, cercanos a los 41.5 mm considerados en fase de anteproyecto.

En base a esta información se validó y desarrolló la propuesta preliminar de refuerzo definida en anteproyecto y que consistía en la instalación de 4 tendones de pretensado exterior por viga, colocados mediante el sistema de refuerzo 1R15 de Freyssinet (ver figura 8).

Este refuerzo subsana las deficiencias a flexión y cortante y, en cuanto al control de flechas, el pretensado exterior recupera parcialmente la flecha existente, y refuerza y equilibra el comportamiento de la viga frente a la inestabilidad causada por la acumulación o encharcamiento de agua, como pudo concluirse del estudio del drenaje del agua de lluvia.

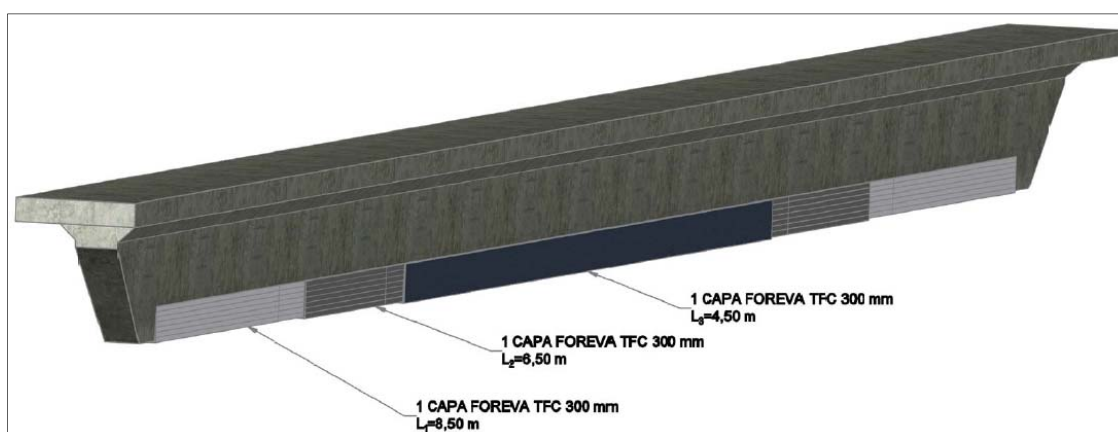
Figura 9. Refuerzo tipo de viga secundaria con TFC.

En general para todos los tipos de vigas secundarias los resultados obtenidos corroboraron la deficiencia a flexión frente a las sobrecargas de norma (cargas vivas), descartando la necesidad de un refuerzo frente al cortante y al corte por fricción al haberse encontrado en catas armaduras dispuestas a dicho fin, que no habían sido localizadas en inspecciones previas.

La solución consistió en la aplicación de un refuerzo a flexión positiva de TFC (Tejido de Fibra de Carbono) formado por láminas FOREVA TFC 300 mm, en cuantía variable dependiendo de la merma en capacidad resistente a flexión presente en cada caso, y calculada conforme a la normativa de aplicación [4] y a la especificación del producto [5] (ver figura 9).

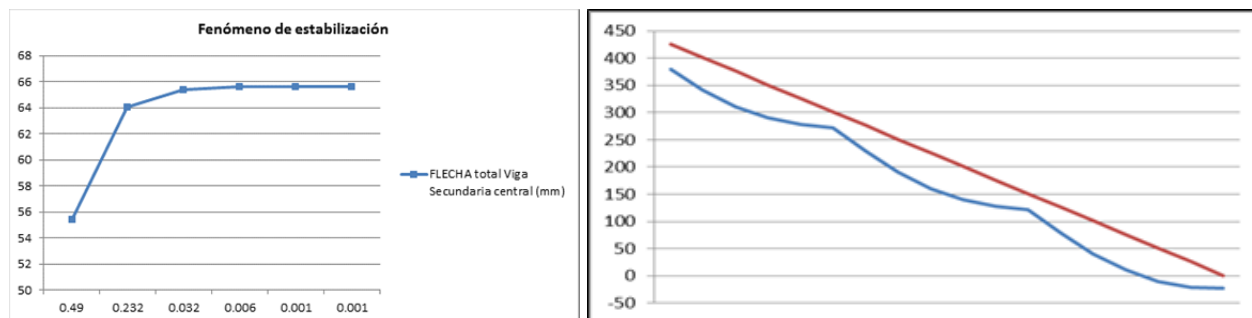
Figura 11. Gráfica de estabilización y perfiles de cubierta.

Se muestra también a continuación (ver figura 11) la deformada obtenida tras la Etapa 5 para 3 módulos tipo. La línea de referencia se corresponde al perfil de la cubierta sin deformación alguna.

A la vista de los resultados se confirma que, tras la estabilización de flechas, el perfil de cubierta resultante garantizaba el flujo descendente de la lámina de agua sin encharcamientos, pues como puede comprobarse, la geometría deformada final siempre presenta pendiente negativa, o lo que es lo mismo, la deformada de cualquier vano no tiene ningún punto por debajo del más bajo de sus extremos.
