Trabajos de reparación y mantenimiento en el muelle de Tolú (Colombia).

Tolu (Colombia) jetty: rehabilitation and maintenance.

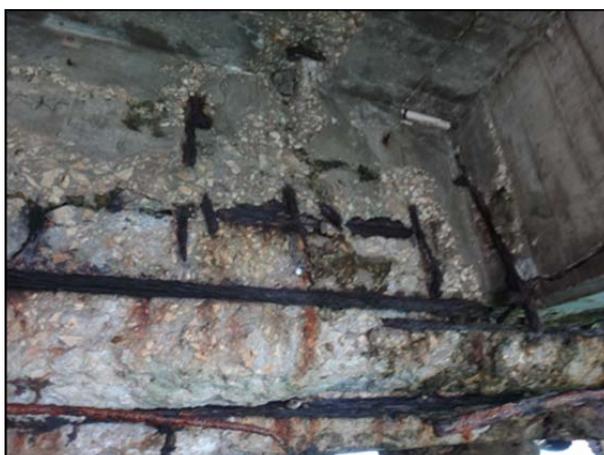
Figura 5. Corrosión generalizada, con roturas de barras y pérdida de sección de viga. Fuente: elaboración propia.

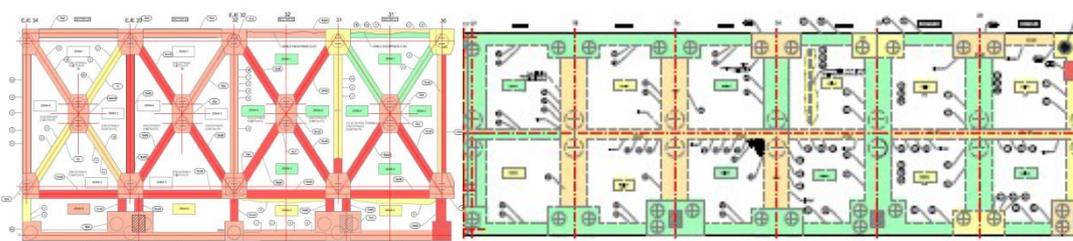
Figura 6. Extracto de plano de planta con zonificación de daños en colores de acuerdo con la clasificación establecida. Fuente: elaboración propia.

De acuerdo con esta clasificación, se llevó a cabo un trabajo de gabinete en el que, conforme a las fotografías y datos de campo recabados durante las distintas fases de inspección, se zonificó toda la estructura (ver figura 6).

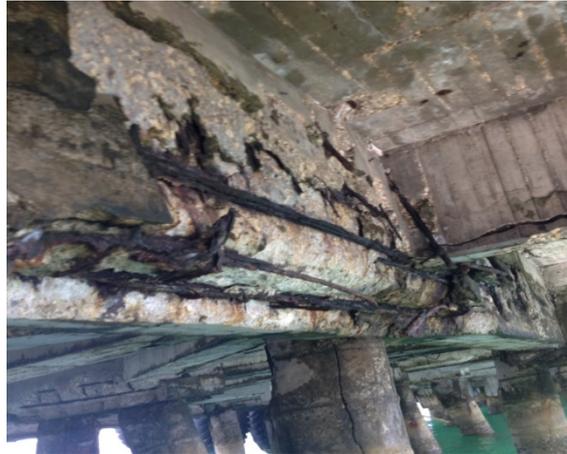
Figura 7. Foto de una viga tipo roja (antes de reparación). Fuente: elaboración propia.

Estos elementos fueron completamente demolidos y reconstruidos con nuevos materiales (nuevo hormigón y armadura pasiva). Las demoliciones se llevaron a cabo de forma secuencial de forma que en ningún momento se comprometiera la seguridad estructural ante las acciones a las que estaba sometido el muelle, ya fuera por el entorno en el que se encontraba o por el servicio que prestaba. Para ello, se programaron todas las intervenciones de la obra a partir del calendario de amarres del cliente.

- Demolición completa, usando martillos eléctricos de baja/alta potencia (en función de la zona en la que nos encontrábamos, y de la posible afección a otros elementos que debían conservarse). Estas operaciones fueron concebidas para realizarse, siempre que fuera posible, desde la cara superior del muelle.
- Preparación de las cabezas de los pilotes para la adecuada reconexión del elemento de viga y/o losa que iba a ser reconstruido.
- Instalación de encofrado. Se realizaba mediante pernos de conexión y barras de acero de alta resistencia a la losa existente, de forma que quedaba suspendido de la misma, previa verificación estructural.
- Colocación de la jaula prefabricada de armadura pasiva prefabricada previamente de la viga.
- Vertido de hormigón.
- Reitrada del encofrado.

Las cabezas de los pilotes fueron reconectadas usando refuerzos adicionales de armadura pasiva. Éstos se conectaban a partir de taladros realizados desde la cabeza de la losa mediante resinas de alta capacidad [3], [4].

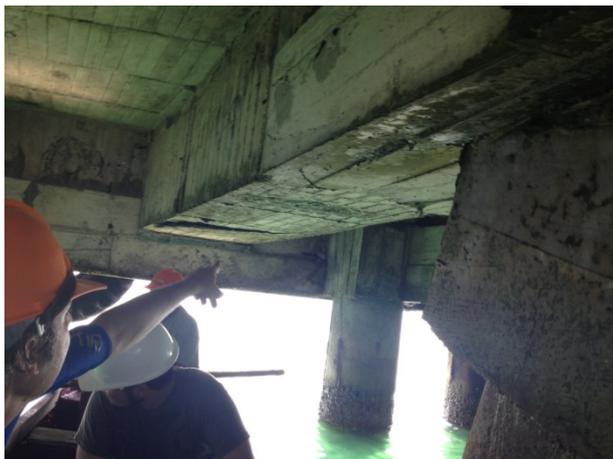
Figura 8. Foto de una viga tipo amarillo 1 (antes de reparación). Fuente: elaboración propia.

La cobertura vegetal de los elementos catalogados como amarillo 1 o verde se eliminó con agua a presión (200-350 bar), buscando no alterar el soporte de hormigón y que permitiese evaluar los daños que quedaban cubiertos bajo la misma. Las zonas delaminadas con superficie igual o inferior a los 0.2 m² fueron reparadas, tras la limpieza, mediante los procesos habituales que pueden resumirse en:

- Delimitación del parche a sanear con radial, de un perímetro con forma rectangular,
- Eliminación de una profundidad constante en todo el parche y remate de bordes, con martillos eléctricos de baja capacidad.
- Aplicación manual de morteros de reparación cementosos resistentes a sulfatos y/o epoxídicos aptos para su uso en ambientes húmedos.
- Las fisuras, para esta clasificación, fueron simplemente selladas a lo largo de todo su recorrido.

En lo que respecta a los elementos catalogados como amarillo 1, los trabajos consistieron básicamente en los mismos ya descritos para la categoría anterior, si bien en este caso las profundidades de saneo sobrepasaron la parte posterior de la armadura, para poder llevar a cabo el saneo de la corrosión en todo su perímetro, hasta obtener en la misma un grado de limpieza según norma tipo Sa 2 ½ [2]. Ello requirió el empleo de agua a mayor presión (350-400 bar). En base a los volúmenes de restitución de sección manejados en cada caso, la aplicación del mortero de reparación (tipo R4, y con características tixotrópicas [1]) se llevó a cabo mediante vertido sobre encofrado dispuesto a tal fin, o mediante proyección por vía húmeda.

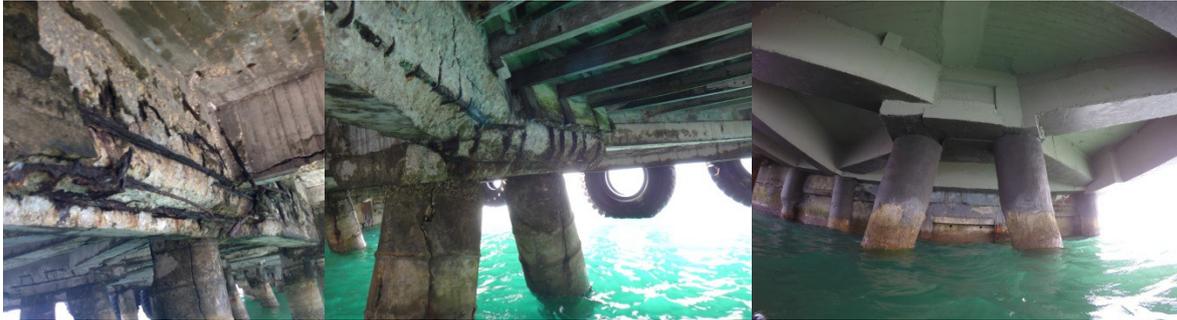
Figura 9. Antes y después de la intervención. Fuente: elaboración propia.
