Trabajos de reparación de las pilas Norte y Sur del Puente de Rande. Redondela y Moaña, provincia de Pontevedra (España)

*Repair works on North and South piles of Rande's Bridge. Redondela and Moaña,
Pontevedra (Spain)*

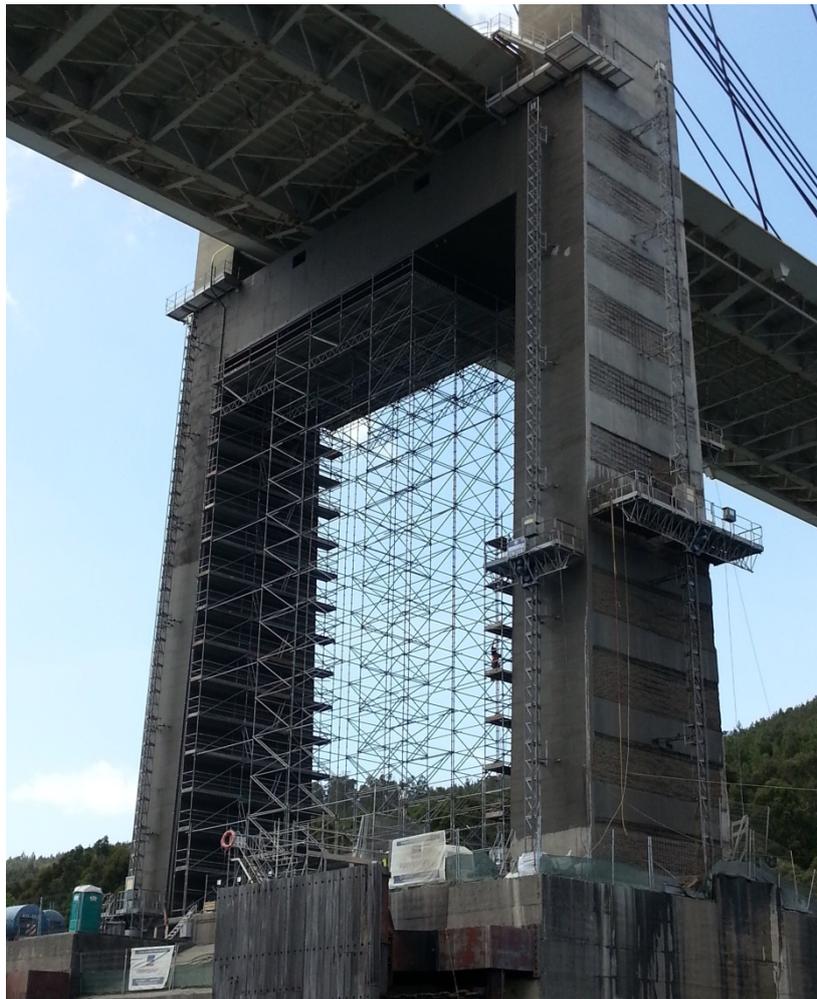
- En la pila Sur se trataba de un andamio colgado del propio travesaño mediante elementos longitudinales tipo celosía dispuestos sobre su cara superior, anclado adicionalmente a los paramentos laterales e inferior, para controlar los desplazamientos provocados por la acción del viento.
- En la pila Norte el andamio arrancaba de la base de la pila y tenía una altura de unos 37 m. Iba provisto de anclajes a distintas alturas a los fustes entre los que se encontraba (ver Figura 6).

Figura 6. Andamio pila Norte.
