Refuerzo de estructura de cubierta en centro comercial frente a inestabilidad por acumulación de agua de lluvia en la ciudad de Buenos Aires (Argentina)

Strengthening against ponding instability of a shopping mall roof supporting structure, Buenos Aires (Argentina)

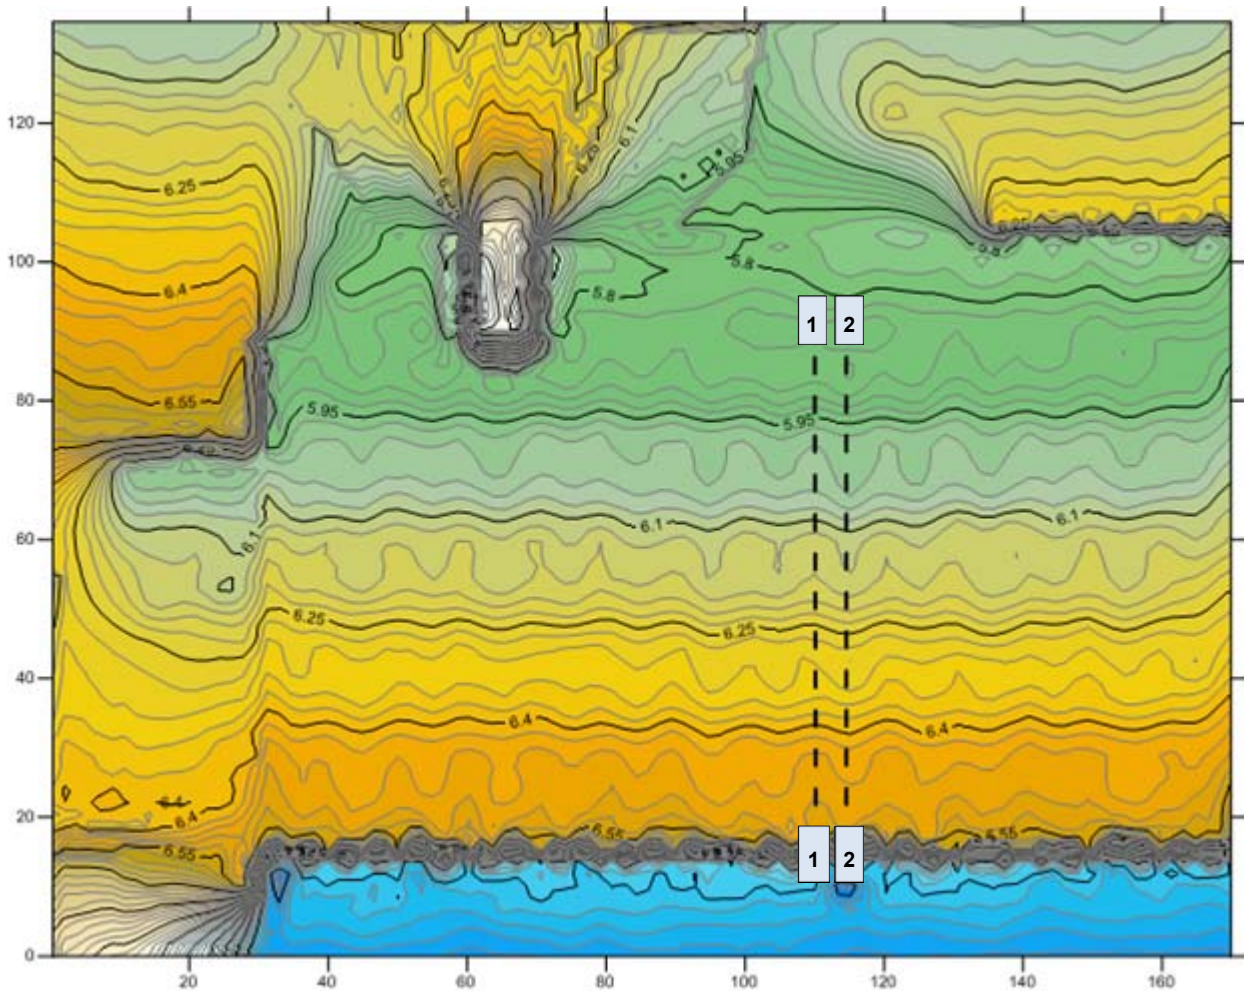
Figura 5. Curvas de nivel y ubicación de perfiles longitudinales en cubierta

Para precisar cómo afectan las flechas en vigas principales y secundarias al flujo del agua de lluvia sobre la cubierta se partió del estudio topográfico de la misma (ver figura 5).

Sobre las curvas de nivel de la cubierta se generaron perfiles longitudinales tanto en un eje de vigas principales (1-1) como en el centro de un vano de las vigas secundarias (2-2).

En el perfil correspondiente a las vigas principales que se define en la figura 6, se observa cómo la pendiente de flujo del agua de lluvia está afectada por la flecha de las vigas principales, existiendo unos “picos” en la zona de apoyo en pilares. Adicionalmente en la zona final se produce una zona de encharcamiento.

En el perfil correspondiente al centro de vano de las vigas secundarias que se muestra en la figura 7, se observa cómo la pendiente de flujo del agua de lluvia está relacionada directamente con la flecha de las vigas principales, y en todo caso el efecto que generan las flechas existentes en las vigas secundarias es el de “suavizar” la línea de pendiente (al no existir los picos en la zona de apoyo en pilares que sí existen en las vigas principales).

Al igual que en el perfil anterior, en la zona final se produce una zona de encharcamiento.

Por tanto se concluyó que el fenómeno de acumulación de agua de lluvia está asociado principalmente al comportamiento y deformación de las vigas principales.

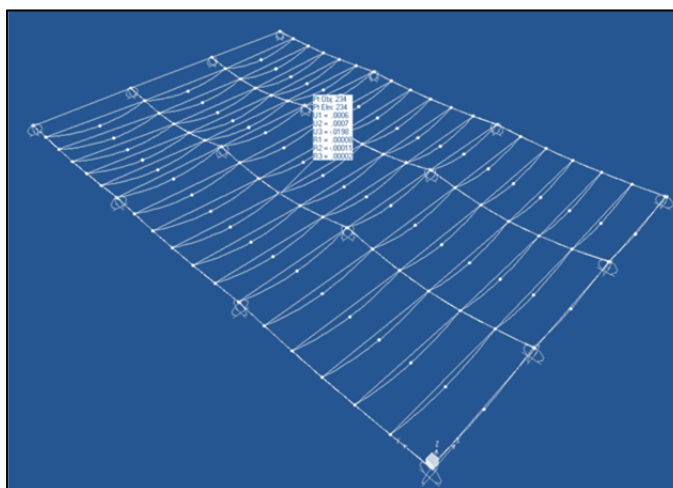
Figura 10. Modelo de cálculo para estudio de inestabilidad por acumulación de agua.

Se desarrolló un modelo de cálculo compuesto por 9 paños completos de 10 m x 15 m, suficientemente extenso como para poder verificar el comportamiento de la cubierta ante este fenómeno de embalsamiento de aguas de lluvia comparando varias amplitudes (ver figura 10).

Se trata de un modelo de cálculo evolutivo o por etapas de carga creciente, que parte de un estado que considera, además de las cargas permanentes, una sobrecarga inicial correspondiente a una lámina de agua constante de 5 cm. Así, se estableció la flecha de partida para el estudio.

A partir de esta situación inicial, toda sobrecarga de agua que afecte a la cubierta se traducía en la flecha relativa que surgía respecto de la máxima experimentada por las vigas principales. La sobrecarga de agua se obtiene en función del volumen de agua acumulada que supone la diferencia de flechas entre las vigas principales y secundarias hasta que se produzca la estabilización total.
